**Акт**  
**государственной историко-культурной экспертизы**  
**документов, обосновывающих включение выявленного объекта**  
**культурного наследия в реестр - «Башня «Бэрер-Гала»,**  
**расположенный по адресу: Республика Ингушетия, Джейрахский район,**  
**с.п. Бейни, южный отрог горы Мятлом", в целях обоснования**  
**целесообразности включения данного объекта в единый**  
**государственный реестр объектов культурного наследия (памятников**  
**истории и культуры) народов Российской Федерации**

- Документы, обосновывающие включение объектов культурного наследия в реестр – документация о включении в Единый государственный реестр объектов культурного наследия (памятников истории и культуры) народов Российской Федерации выявленного объекта культурного наследия «Башня «Бэрер-Гала» с пристройками»

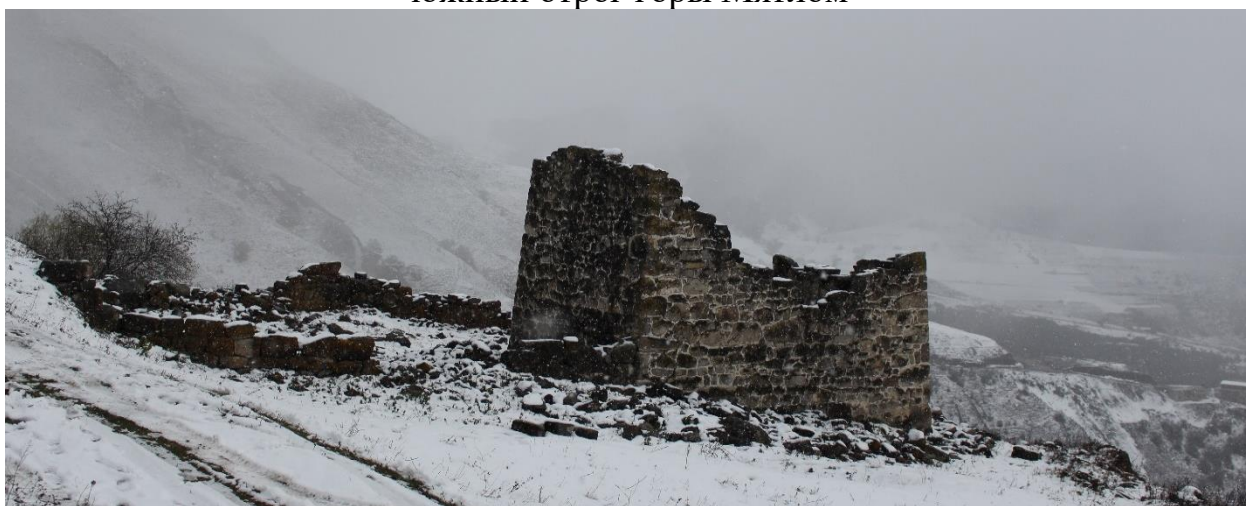
**Фото 1.** Памятник градостроительства и архитектуры, «неудовлетворительное техническое состояние ОКН». 26 октября 2024 г. Топоровский Е.М.

Выявленный объект культурного наследия «Башня Бэрер-Гала» XIV-XV век  
Выявленный объект культурного наследия «Башня Бэрер-Гала» XIV-XV век  
Республика Ингушетия, Джейрахский район, с.п. Бейни,  
южный отрог горы Мятлом

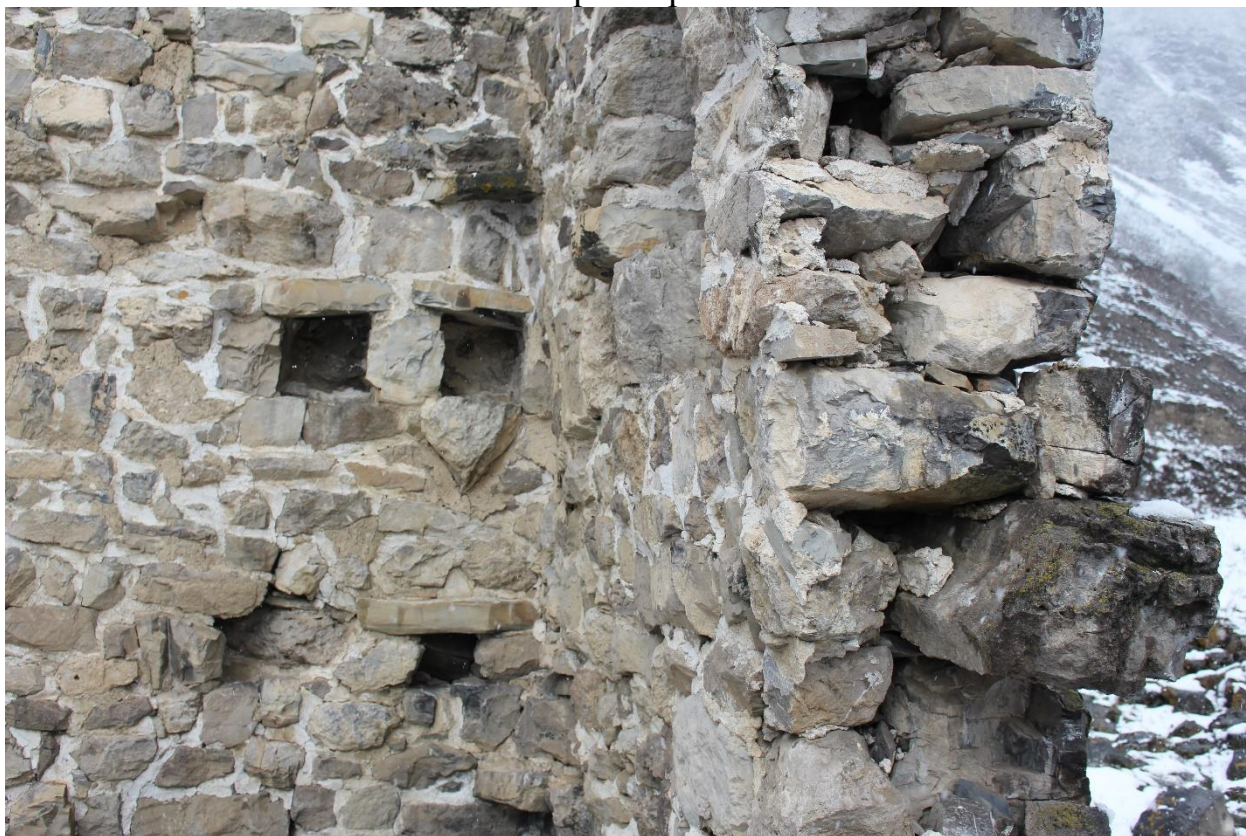
**Фото 2.** Фрагмент сохранившегося внутреннего пространства ОКН «Башня Бэрер-Гала», хорошо просматривается характер каменной кладки стен, толщина наружной стены и гнезда под балки междуэтажных перекрытий.  
26 октября 2024 г. Топоровский Е.М.

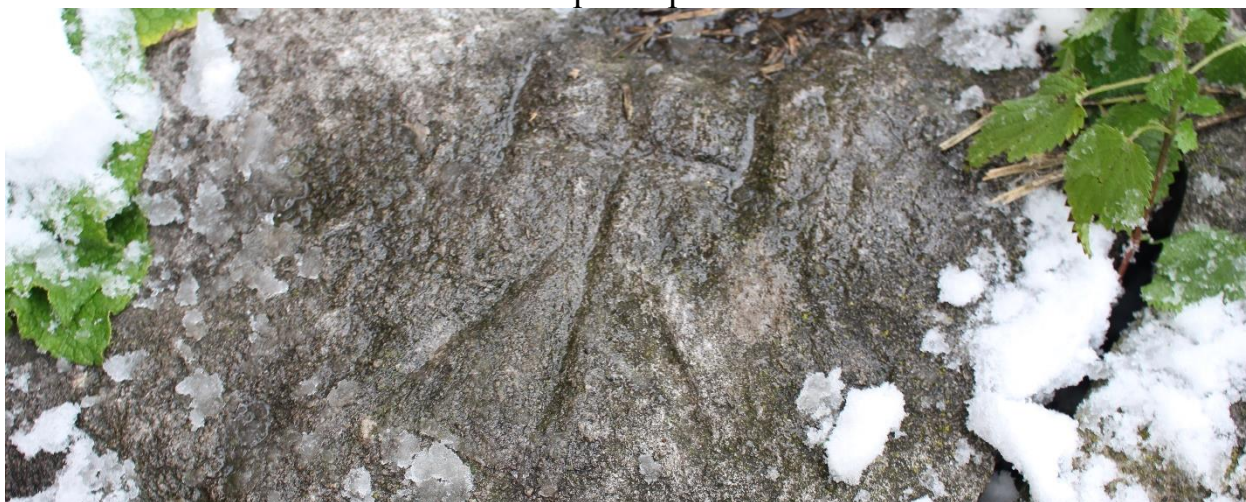
**Фото 3.** Фрагмент внутреннего пространства ОКН. На каменных плитах пола виден, вырезанный «Петроглиф». 26 октября 2024 г. Топоровский Е.М.
